IVAR AASENS VEI 2C

Dokumentasjon

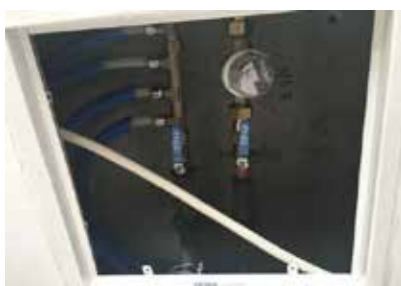
Stoppekran for kaldtvann og varmtvann i himling på bad 1.

Fordelerskap/åpen samlestock m/stoppekran for kaldtvann og varmtvann i himling på bad 1. Se bilde. Ingen vesentlige avvik, feil eller mangler observert.

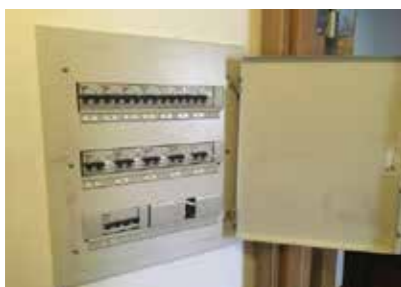
Sikringskap på vaskerom.

Er det foretatt kontroll av det lokale el tilsyn i løpet av de siste 5 år	Nei
Type sikringer	Automatsikringer
Type anlegg	Skjult
Elektrisk anlegg fra byggeår. Skjult anlegg. Det er montert downlights i entre/gang, på begge bad og på kjøkken. Elektrisk oppvarming med gulvvarme i alle rom unntatt på soverom. Det er montert panelovn på soverom 1.	
Er det gjennomført arbeider etter opprinnelig byggeår?	Ukjent
Det er ikke fremlagt dokumentasjon på gjennomførte arbeider etter byggeår.	
Er det manglende samsvarserklæring på arbeider utført etter 01.01.1999?	Nei
Er det manglende kursfortegnelse?	Ja

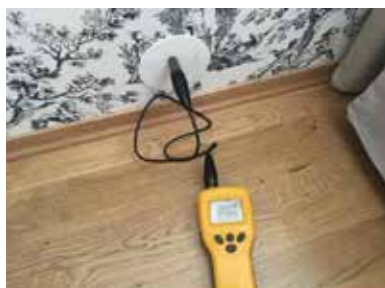
6.11 Våtrom: Bad 1

Hulltaking fra soverom 2. Relativ luftfuktighet 20%.

Ingen indikasjoner på fukt i konstruksjonen ved hulltaking.

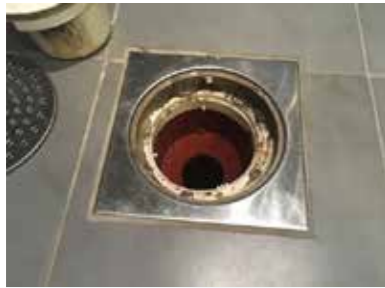
6.12 Våtrom: Bad 2

Sluk i plastkonstruksjon fra byggeår.

Tilstandsgrad 2 er satt med bakgrunn i alder på tettesjikt og derav økt risiko for lekkasjer.

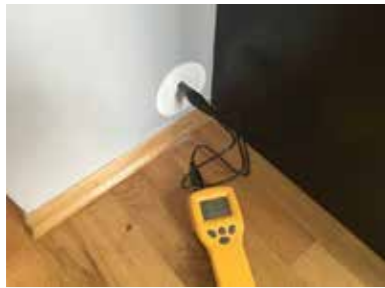
Hulltaking fra entre/gang. Relativ luftfuktighet 20%.

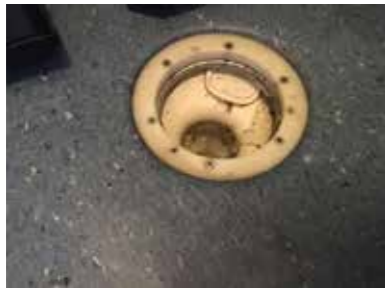
6.13 Våtrom: Vaskerom

Slukkopp er ikke mulig å løfte ut. Inspeksjon og rengjøring er avhengig av å løfte ut/fjerne slukkopp. Tilstandsgrad 2 er satt med bakgrunn i alder på tettesjikt og derav økt risiko for lekkasjer.

Sluk i plastkonstruksjon. Slukkopp kunne ikke løftes ut/fjernes.

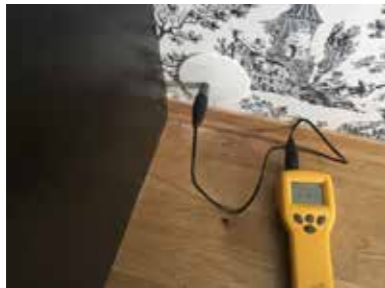
Hulltaking fra soverom. Relativ luftfuktighet 20%.
