SKOVVEIEN 13

# Tilstandsrapport

# gnr. 213, bnr. 398, snr. 5

Befaringsdato: 25.04.2023

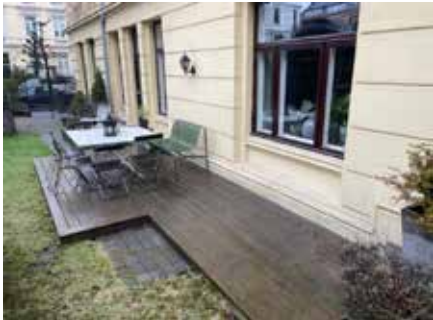
### Balkonger, terrasser og rom under balkonger

Nåværende eier har hatt en avtalt bruksrett til sydvendt markterrasse med tilhørende hagedel. Denne har utgang fra kjøkken. Markterrassen er målt til ca 19kvm. Fra denne er det tilgang til hageområde opparbeidet med belegningsstein, bruksplen og diverse busker/beplantning.

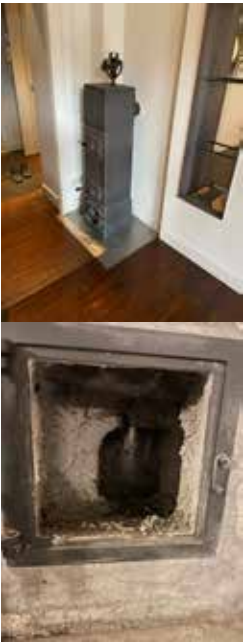
### Pipe og ildsted

Boligen har mursteinspipe med nye rustfrie rør, vedovn og åpen peis. Sotluke i kjeller.

- Ildfast plate mangler på gulvet under/foran ildstedet.

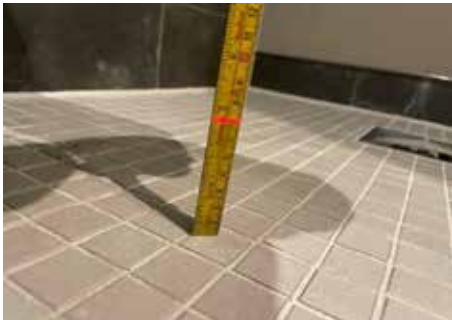
## Overflater Gulv

- Det er påvist at flisfuger har riss/sprekker.
- Mindre riss i fuger i dusjsonen.

Gulvet er flislagt. Det ble lagt flis på flis i 2009. Rommet har elektriske varmekabler. Fall mot sluk er målt til 15mm.

- Våtrommet fungerer med dette avviket.

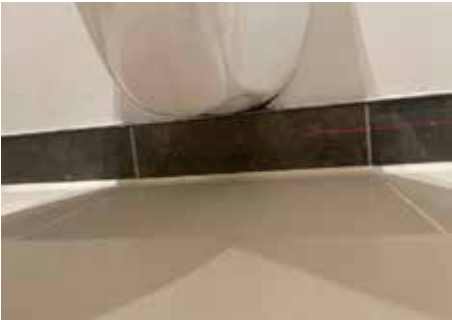
## Sanitærutstyr og innredning

Rommet har benkeplate i heltre med servant, innfelte hyller i vegg, speil med belysning, veggmontert toalett med innebygd systerne, dusjnise med vegg i herdet glass og opplegg for vaskemaskin.

- Det er ikke påvist tilfredsstillende løsning for å synliggjøre lekkasje fra innebygget systerne.

- Ved implementering av innebygget systerne var det ikke krav om lekkasjesikring, konstruksjonen bør jevnlig observeres.

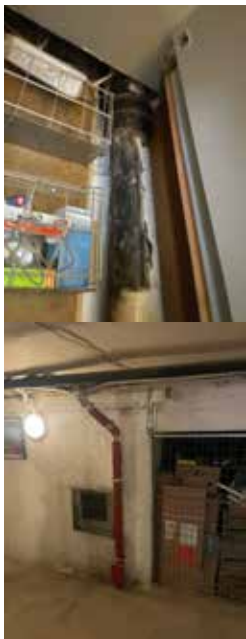
Det er avløpsrør av støpejern og forgreninger i PVC. Deler av røropplegget er skiftet ut og er av nyere årstall.

- Mer enn halvparten av forventet brukstid er passert på innvendige avløpsledninger.

- Det er ikke behov for utbedringstiltak siden anlegget fungerer i dag, men ut ifra alder kan skader plutselig oppstå på eldre anlegg.

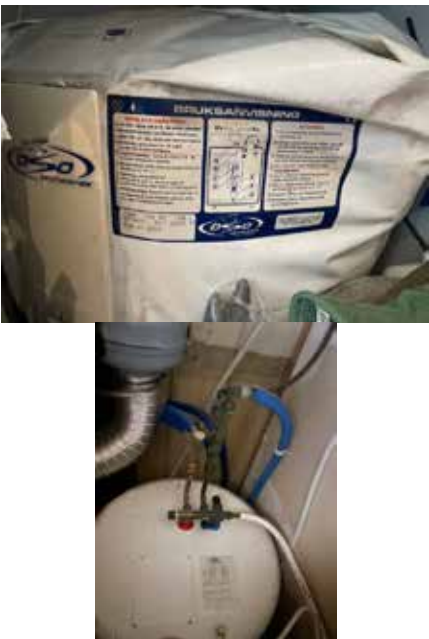
Varmtvannstanken er på ca 200 liter og er plassert over himling i bad. Det er også en varmtvannstank under kjøkkenbenken på 30 liter.

Årstall: 2000

- Det bør etableres tilfredsstillende avrenning eller lekkasjesikring ved varmtvannstank.
- Det er ikke behov for utbedringstiltak siden tanken fungerer i dag, men ut ifra alder kan skader plutselig oppstå på eldre tanker.

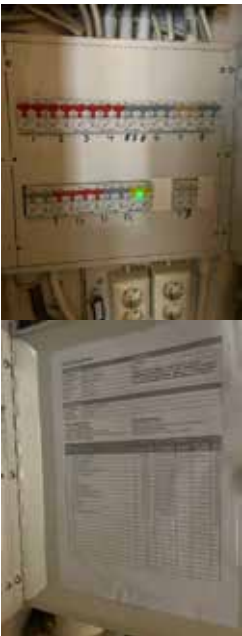
**Det foreligger ikke samsvarserklæring(er) for el-arbeider som ble utført da boligen ble renover (tidlig år 2000). Anlegget bør derfor ha en gjennomgang/kontroll av godkjent elektroinstallatør.**
